ANOMALIAS E ESTRATÉGIAS DE REABILITAÇÃO DE PAREDES EXTERIORES EM TIJOLO À VISTA

Dissertação submetida para satisfação parcial dos requisitos do grau de
MESTRE EM ENGENHARIA CIVIL — ESPECIALIZAÇÃO EM CONSTRUÇÕES CIVIS

JUNHO DE 2017

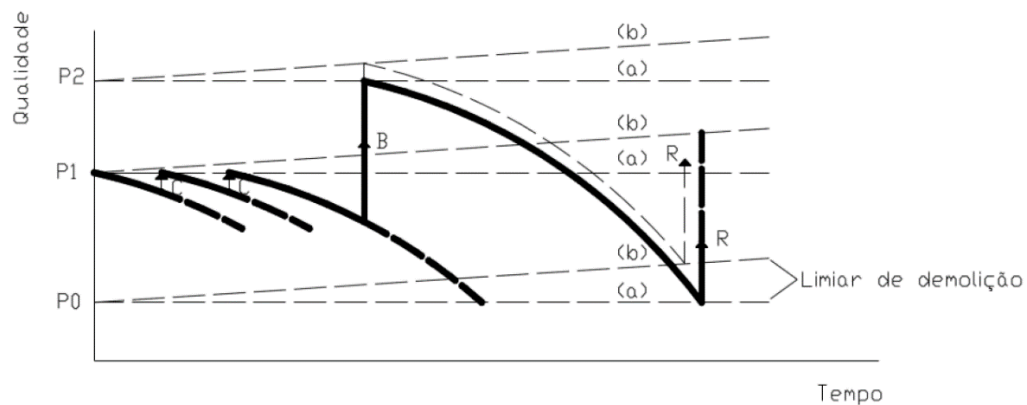
Figura 2.1- Desenvolvimento do nível de qualidade de um edifício [4]

Este nível de qualidade é global e pode ser medido pela quantificação da resposta dada pelo edifício em estudo a cada uma das exigências funcionais publicadas na Diretiva dos Produtos da Construção 89/106/CEE (Capítulo 2 - Durabilidade). Após a observação deste gráfico, pode-se facilmente concluir que o nível de degradação de um edifício está fortemente ligado ao seu índice de qualidade na resposta dada. A situação ilustrada na figura 2.1 é uma situação teórica da evolução do nível de qualidade no tempo, onde se incluem algumas ações de conservação e de reabilitação já abordadas, sendo assim possível fazer a legenda da figura:

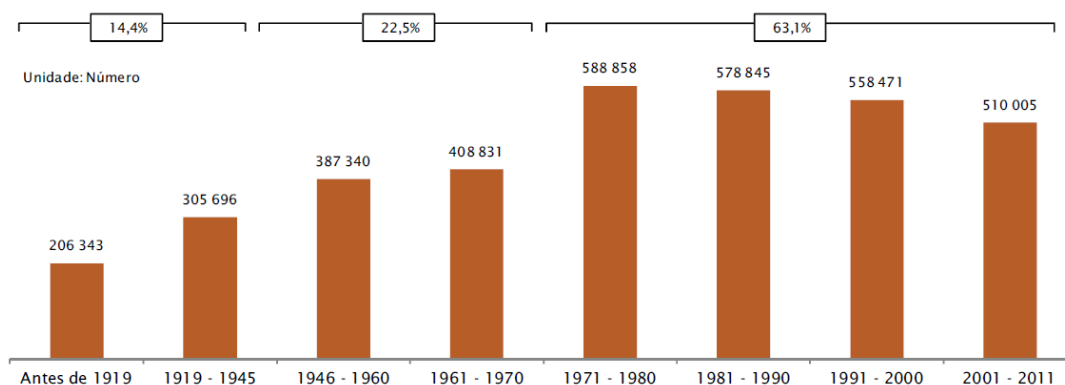
Figura 2.6 – Número de edifícios clássicos segundo a época de construção do edifício [8]

Analisando a figura 2.6 pode-se concluir que o parque habitacional português é relativamente recente, uma vez que a grande maioria dos edifícios foram construídos nas ultimas quatro décadas (63,1%). Em sentido contrário encontram-se os edifícios antigos, ou seja, os edifícios construídos antes de 1919. Este

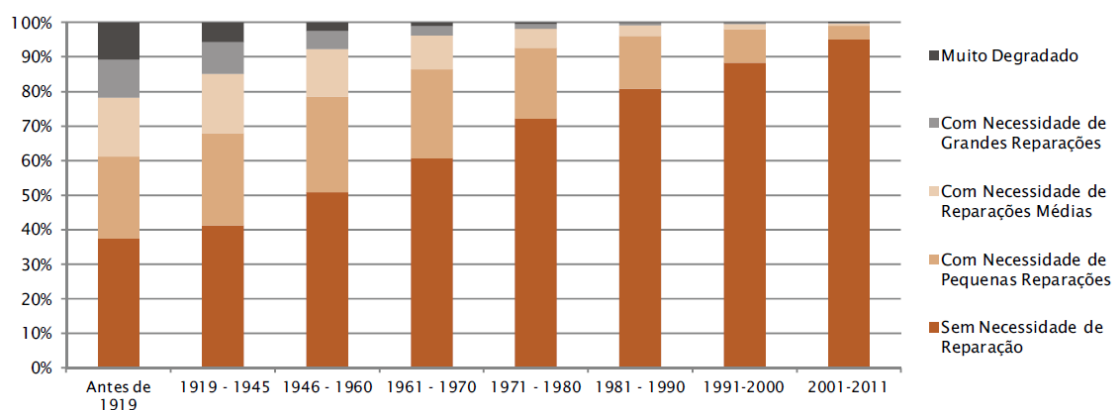
Figura 2.8 – Distribuição de edifícios clássicos segundo o estado de conservação, por época de construção do edifício em 2011 [8]

Como era de esperar, verifica-se que quanto mais recentes são os edifícios, menos ações de reabilitação são necessárias. Contudo, mesmo em edifícios construídos entre 2001 e 2011, há uma pequena percentagem de edifícios que necessitam de reparações, mesmo que pequenas e médias. Nestes casos, os problemas detetados surgem de erros de projeto, de execução, de aplicação de materiais desadequados, de má utilização por parte dos utentes ou de causas acidentais.

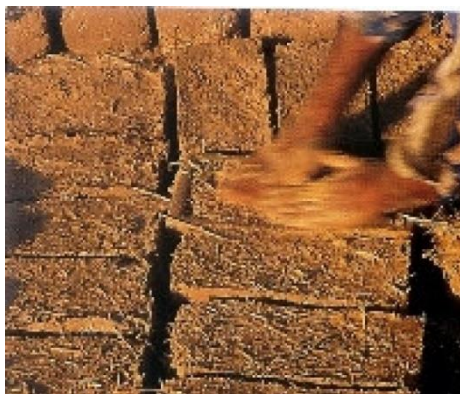
Figura 3.1 – Tijolos de lama e palha a secarem ao sol [13]

A introdução de moldes permitiu tornar o fabrico de tijolos mais rápido e regular. Estes tijolos eram equivalentes ao que hoje se denomina adobe e eram constituídos por lama e palha (figura 3.1). Os moldes utilizados envolviam os tijolos lateralmente, sendo o fundo do molde o chão e a parte de cima aberta, para permitir a secagem ao sol e a remoção do excesso de matéria-prima (figura 3.2). Estes tijolos secos ao sol (principalmente os primeiros) tinham pouca durabilidade quando sujeitos à ação da água, quer sob a forma de precipitação, quer devido a cheias provocadas pela subida dos leitos dos rios.

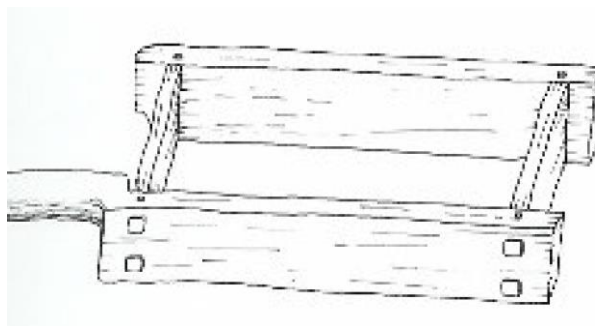
Figura 3.2 – Esquema de molde utilizado pelos egípcios [13]

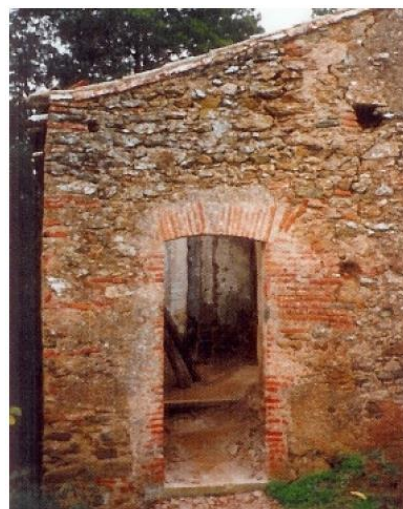
Figura 3.14 - Alvenarias de pedra reforçada com tijolo a funcionar como lintel [16]

O tijolo era muito usado em edifícios industriais devido à sua elevada resistência ao fogo, e também pela dificuldade que havia em executar alvenarias de pedra com grandes alturas, pequenas espessuras e com a ausência de um sistema de contraventamento eficaz e seguro. Outro bom exemplo da utilização do tijolo estar destinada a edifícios elitistas, como já foi referido anteriormente, é a Praça de Touros do Campo Pequeno, inaugurada em 1892 (figura 3.15). Nesta altura, basicamente não existia utilização de tijolo com face à vista em edifícios habitacionais, sendo toda a alvenaria de tijolo destes edifícios revestida. Na primeira metade do século XX, a alvenaria de tijolo era executada em conjunto com a pedra. Apenas por volta dos anos 30 a 40 a pedra perdeu definitivamente a “luta” para o tijolo. A partir deste período, começou a surgir a construção de lajes de baixa qualidade, apoiadas em paredes resistentes de tijolo. Foi a partir desta tipologia construtiva que se começou a implementar o betão armado.

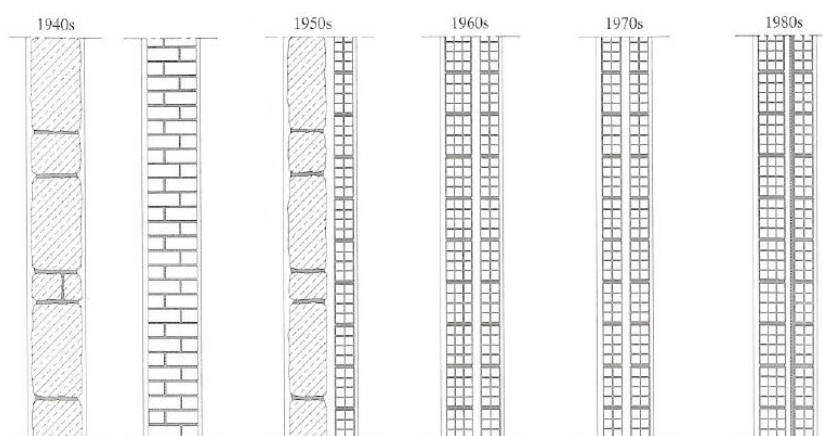
Figura 3.17 – Evolução da alvenaria em Portugal [15]

e bem delineada. A figura seguinte ilustra a evolução da alvenaria em Portugal, onde se pode concluir que o tijolo maciço (incluindo o tijolo com face à vista) deixou de ser utilizado após o aparecimento do tijolo furado.

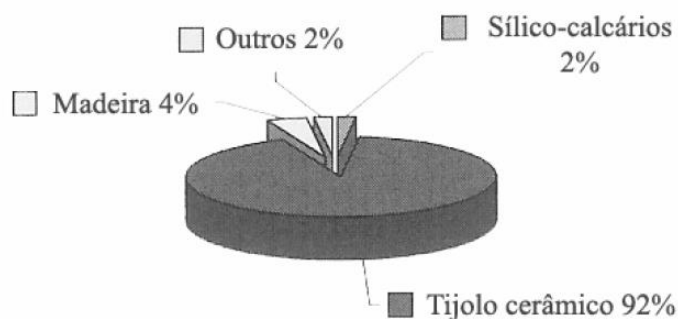
Figura 3.18 – Materiais utilizados em panos exteriores de alvenaria nos Países Baixos [22]

Na Bélgica e nos Países Baixos, o tijolo cerâmico é o material mais utilizado em panos exteriores de paredes, como se pode verificar na figura 3.18 e no quadro 3.1.

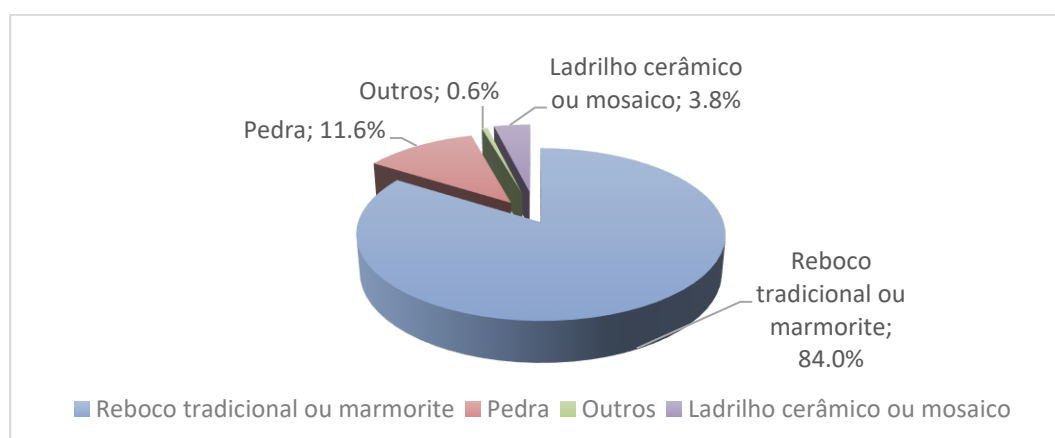
Figura 3.19 – Materiais de revestimento de edifícios construídos entre 2001 e 2011 [8]

Analisando a figura 3.19, que se baseia nos dados recolhidos pelo inquérito realizado pelo INE, o Censos 2011 já utilizado no Capítulo 2, observa-se que o revestimento “líder” é o reboco tradicional ou marmorite, que constitui 84% dos revestimentos utilizados em edifícios construídos de 2001 a 2011 em Portugal. O tijolo com face à vista está inserido no grupo “Outros”, que representa apenas 0,6%. Olhando para as décadas anteriores verifica-se que estes valores não sofreram grandes variações, o que reforça a ideia já referida do conservadorismo existente na indústria da construção em Portugal.

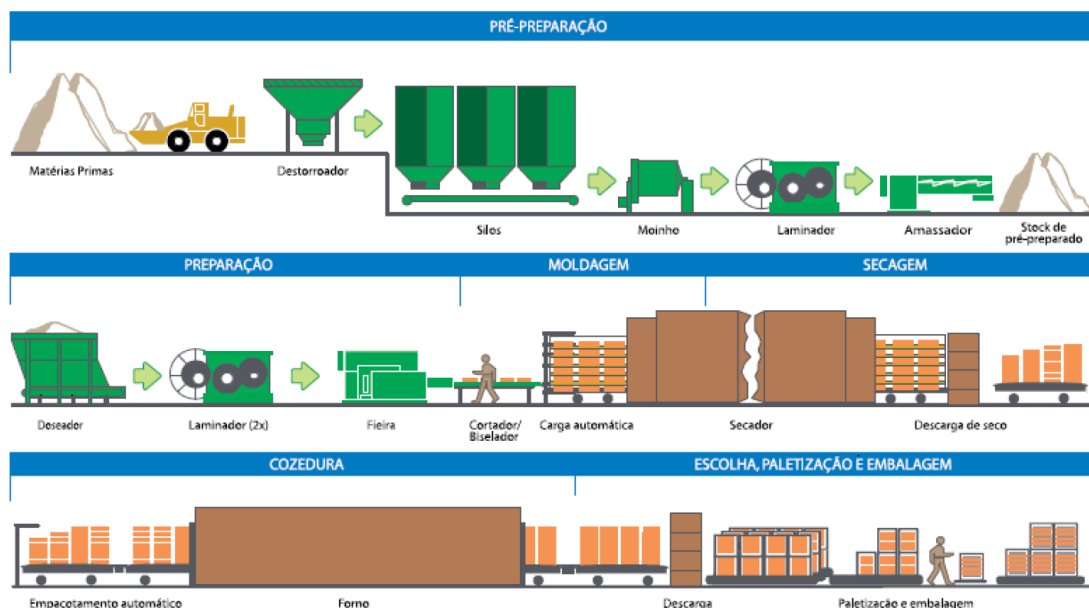
Figura 4.4 – Esquema representativo do processo de fabrico do tijolo cerâmico [43]

O processo de fabrico do tijolo cerâmico em Portugal é comum a todas as indústrias e consiste na extrusão, sendo por isto descrito de uma forma generalista. Esta descrição tem como base o Manual Técnico de aplicação de tijolo com face à vista, elaborado pela Cerâmica Vale da Gândara. A figura 4.4 esquematiza todo este processo.

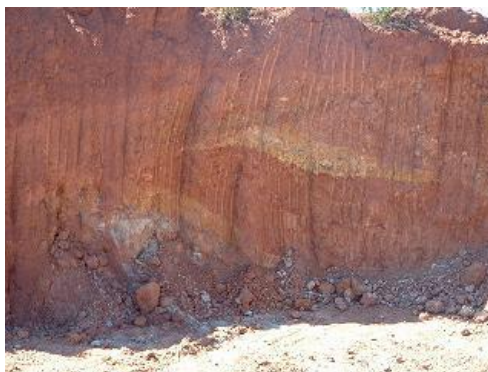
Figura 4.5 – Barreiro de argila

O principal constituinte do tijolo cerâmico é a argila. Esta é uma matéria-prima natural e é extraída de barreiros (figura 4.5). A argila natural divide-se em dois grupos, a argila “magra”, que apresenta menor plasticidade, e a argila “gorda”, com maior plasticidade [44]. Ao extrair a argila, deve-se proceder à separação daqueles dois tipos, para posteriormente se depositar em camadas intercaladas. Como esta extração é diretamente condicionada pelas condições atmosféricas, deve ser realizada preferencialmente nos meses mais secos.

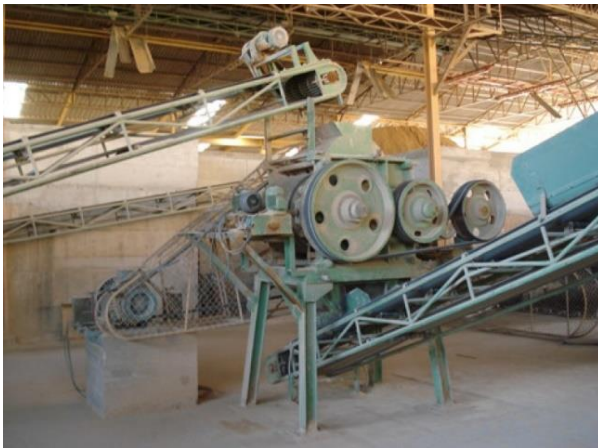
Figura 4.6 – Laminador simples

Quando o material armazenado resultante da etapa anterior é necessário, é colocado num doseador que vai alimentar um novo processo de redução da granulometria, mais eficaz e mais rigoroso do que o realizado na fase de pré-preparação. À semelhança do referido na fase anterior, aqui podem também ser utilizadas várias máquinas sequencialmente. Normalmente são utilizados laminadores (figura 4.6) ou laminadores articulados (figura 4.7). Estes últimos são mais eficazes, pois possui um sistema de aperto hidráulico nos cilindros de esmagamento que reduzem a granulometria da matéria-prima para dimensões da ordem do 1 mm. Durante a homogeneização, é adicionada água à matéria-prima, formando uma pasta com a trabalhabilidade necessária para o processo de extrusão.

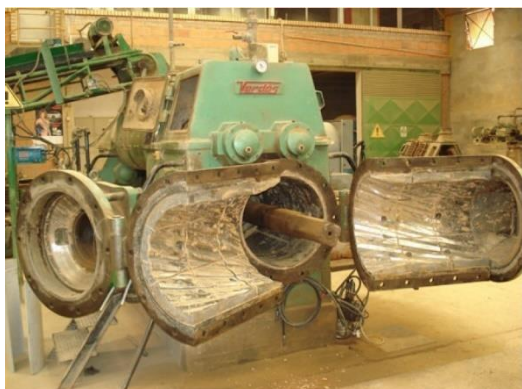
Figura 4.8 – Extrusora (ou fieira) aberta para manutenção

A conformação é realizada sequencialmente com a preparação, sendo até por vezes a homogeneização da matéria-prima executada na mesma máquina que efetua a extrusão. Esta máquina é denominada de extrusora ou de fieira (figura 4.8) e, além de realizar os dois procedimentos referidos, extrai também todo o ar existente na pasta de argila. Este processo de extração do ar tem o intuito de conferir uma maior resistência ao produto final e de diminuir as imperfeições durante a cozedura, sendo por isso mais importante ainda no caso dos tijolos com face à vista. No fim da extrusora existe um molde com a forma negativa do tijolo (figura 4.9), que permite também realizar acabamentos com diferentes texturas nos

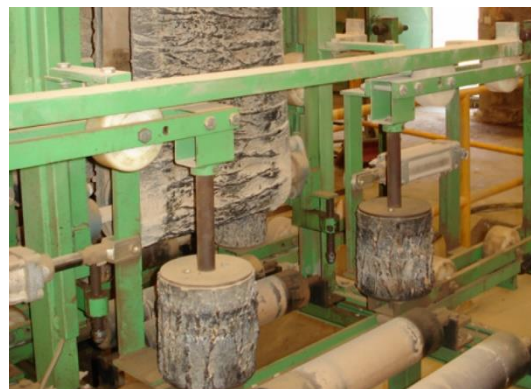
Figura 4.9 – Dispositivo para texturar tijolos

tijolos, através da passagem de rolos com os negativos da textura em relevo. Depois de passarem pela extrusora, os tijolos passam por um processo de corte e de biselagem das arestas.

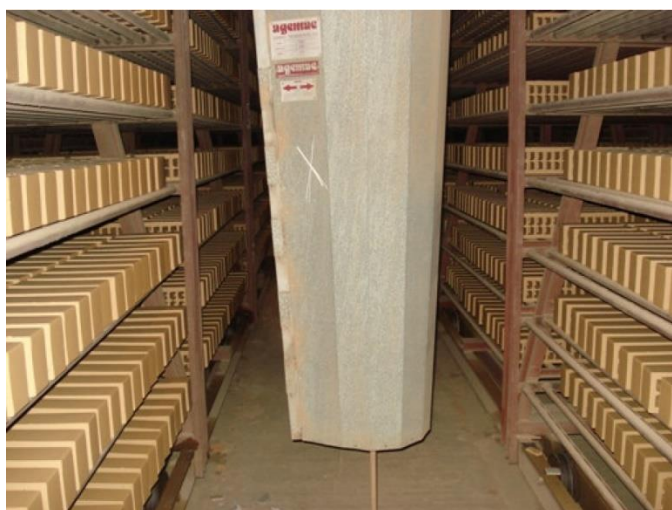
Figura 4.10 – Câmara de secagem de tijolos com o ventilador no centro

Nesta fase, os tijolos já possuem a sua forma final e são armazenados em câmaras de secagem (figura 4.10), dispostos em camadas singulares. As peças ficam em estantes durante períodos de cerca de 48 horas e sujeitas a temperaturas que variam, por patamares, desde a temperatura ambiente até aos 60°C. Nestas câmaras existem ventiladores que injetam ar quente proveniente do arrefecimento dos fornos de cozedura.

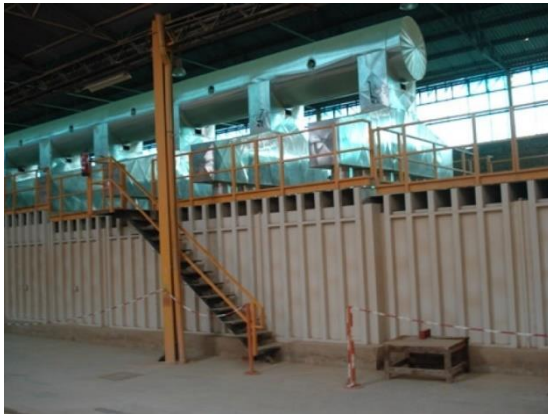
Figura 4.11 – Forno tipo túnel

Já secos, os tijolos são retirados das estantes e colocados em vagões, sendo empilhados em conformidade com o posicionamento dos queimadores do forno, que são responsáveis pela combustão nos espaços vazios das pilhas de tijolos. A cozedura processa-se num forno do tipo túnel (figura 4.11) e é, normalmente, alimentado a gás natural. Este processo de cozedura passa por vários patamares de temperatura e com uma determinada sequência de avanço, sendo necessário monitorizar permanentemente este processo. A cozedura começa com o pré-forno, numa zona em que os gases de

queima são evacuados, passando de seguida pela zona de cozedura propriamente dita, que começa com 700 °C e onde se dá a sinterização do tijolo [45]. É nesta altura que o forno atinge as temperaturas mais altas, no seio dos queimadores do forno, podendo atingir os 1100 °C. Na parte final do forno existem ventiladores, que injetam oxigénio no túnel, ajudando ao arrefecimento do material até saírem do forno, com temperaturas a rondar os 50 °C.

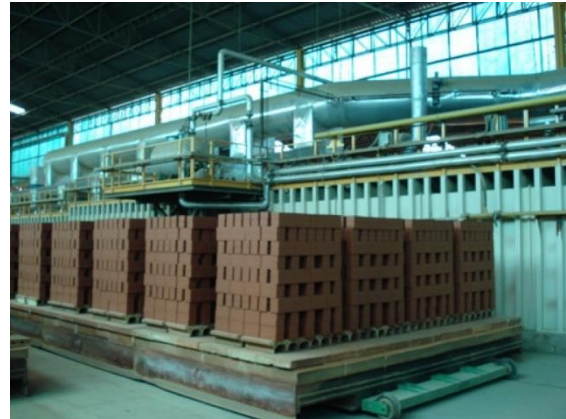
Figura 4.12 – Vagões de tijolos empilhados após saída do forno

A monitorização constante das temperaturas no interior do forno é tão importante na fase de aquecimento como na de arrefecimento. A velocidade com que o material é aquecido e arrefecido dita a maneira como as reações internas ocorrem, sendo crucial para a qualidade final do produto. Após saírem do forno, os tijolos devem ser empilhados de forma não aleatória, como se ilustra na figura 4.12.

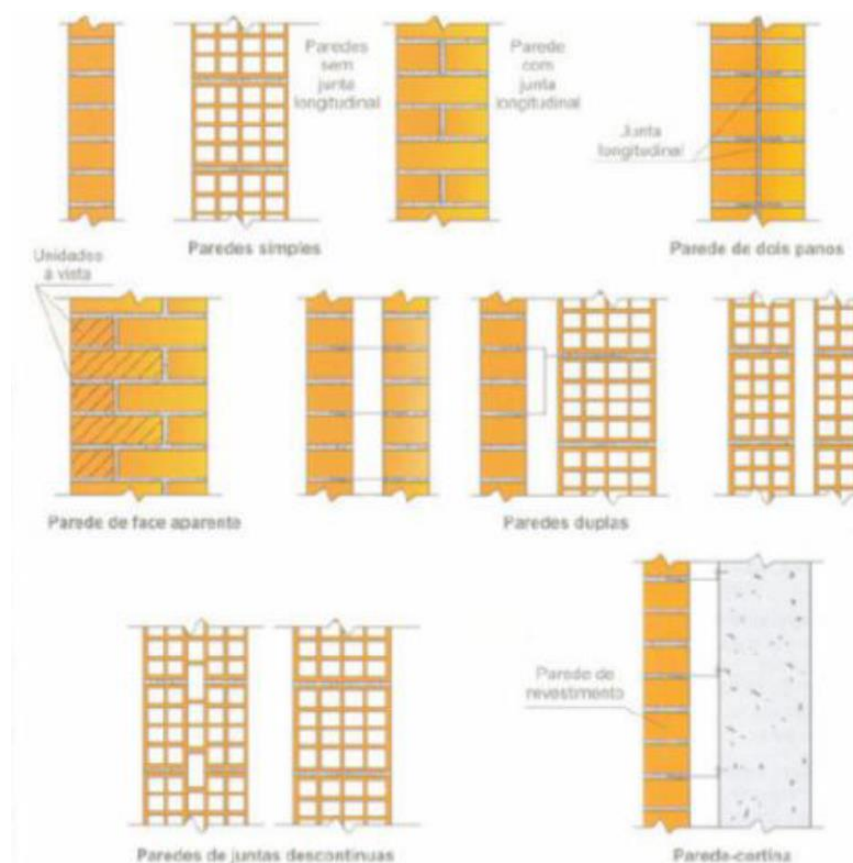
Figura 5.1 – Tipos de paredes de acordo com o Eurocódigo 6 [64]

O Eurocódigo 6 classifica as paredes de alvenaria consoante o tipo de materiais constituintes, as ações a que estão sujeitas e o tipo e número de panos e das ligações entre estes:

- Paredes simples com ou sem junta longitudinal;
- Paredes duplas (com caixa-de-ar);
- Paredes de dois panos (sem caixa-de-ar);
- Paredes de face aparente;
- Paredes de juntas descontínuas;
- Paredes-cortina.

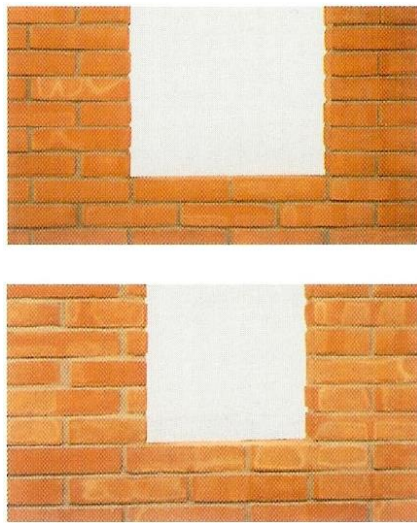
Figura 5.3 - Aplicação correta (cima) e incorreta (baixo) de tijolo num vão de janela [48]

Elemento fundamental para a execução de uma fachada deste tipo é o projeto, que deve ser cuidadosamente consultado de modo a fazer-se a seleção da distribuição do tijolo com face à vista e a espessura das juntas. Nestas obras há alguns aspetos a evitar, como cortes excessivos, aplicação de peças demasiado pequenas, pois a sua estabilidade é inferior, e todos os outros aspetos que afetem a estética ou a estabilidade da parede. Um aspeto que merece também uma atenção especial é o das aberturas na parede, como as portas e janelas, de modo a que a localização destas não conduza ao desrespeito dos fatores referidos anteriormente. Este pormenor das aberturas é bastante relevante, pois aqui podem ser originadas patologias futuras, ilustrando-se na figura 5.3 o que se deve e não se deve fazer. Deve ainda ser realizado outro trabalho preparatório. Antes de se iniciar o assentamento, deve ser aplicada uma fiada de tijolos a seco, ou seja, sem argamassa, para verificar a compatibilidade do método de aplicação e para decidir a espessura das juntas (figura 5.4).

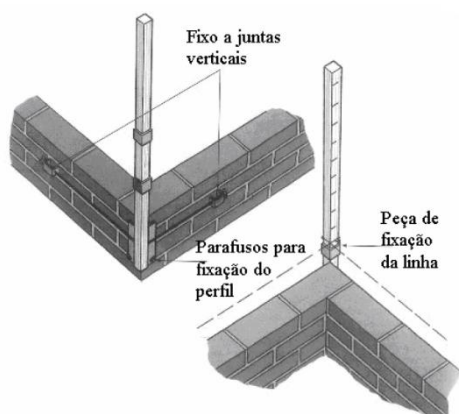
Figura 5.7 – Bitola de madeira fixa no canto de uma parede [47]

Para auxiliar este procedimento executam-se bitolas de madeira, contendo cortes que assinalam a altura a que a face superior dos tijolos se deve situar. Estas bitolas situam-se normalmente nos cantos das

paredes, como se ilustra na figura 5.7. São fixadas verticalmente e servem para o executante ir verificando a correta espessura das juntas ao longo da parede. Devem ser colocados fios, de modo a facilitar a execução retilínea das paredes e a controlar a horizontalidade das camadas. O alinhamento vertical das juntas deve ser constantemente verificado, com recurso a um nível de bolha, um fio de prumo (figura 5.8) ou fios verticais fixos.

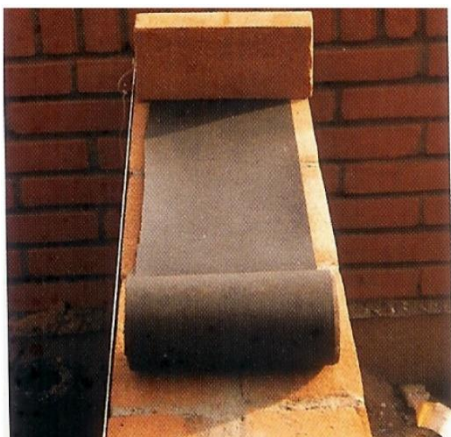
Figura 5.39 – Membrana DCP (Damp-proof courses) [48]

A humidade ascensional pode ser muito nociva para as fachadas, afetando o seu desempenho. Para a evitar na aplicação de tijolo com face à vista, deve-se garantir a impermeabilização da parede, em relação ao solo e às fundações. Esta impermeabilização pode ser efetuada de duas maneiras: através da aplicação de membranas (figura 5.39) próprias para o efeito no seio das juntas horizontais de tijolo com face à vista, nunca a uma distância inferior a 15 cm do nível do solo; ou podem aplicar-se tijolos específicos para esta situação nas duas primeiras fiadas com argamassa rica em cimento, constituindo também uma barreira eficaz contra a humidade ascensional. As membranas requerem um maior cuidado. Estas devem ocupar a totalidade da junta, sobre uma primeira camada de argamassa. É recomendado a passagem de um tijolo sobre a membrana, à medida que esta se vai desenrolando, de forma a promover uma melhor aderência para com a argamassa. De seguida, é colocada uma segunda camada de argamassa sobre a membrana e, após este procedimento, a aplicação do tijolo com face à vista executa-se normalmente. Os empalmes de membrana, sempre que sejam necessários, devem ser de 10 cm [48]. Como já foi referido, a correta aplicação da membrana é de extrema importância, pois se for aplicada incorretamente pode originar fissuras nas juntas (figura 5.40c) ou retenção de argamassa no interior da caixa-de-ar (figura 5.40a), podendo gerar pontes de humidade.

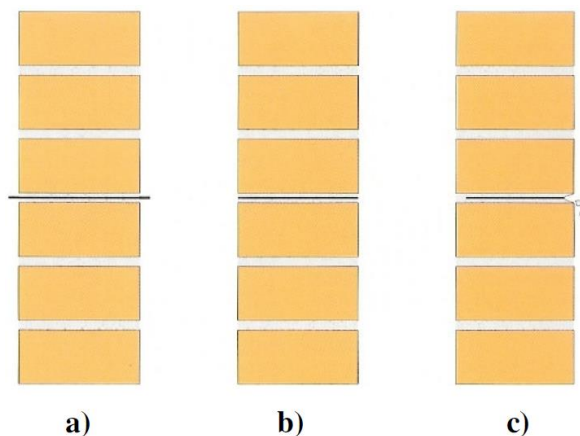
Figura 5.40 – Aplicação correta (b) e errada (a e c) da membrana [48]

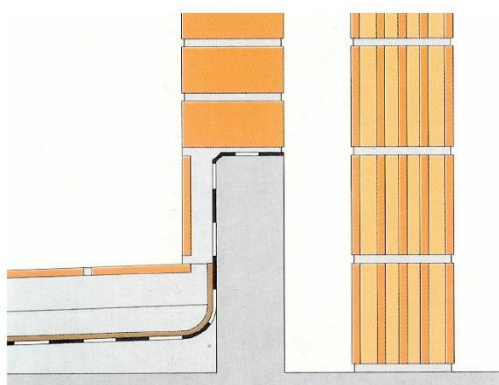
Figura 5.41 – Impermeabilização sem saliência na parede [48]

Em terraços, o mais comum é aplicar-se uma membrana contínua (figura 5.41 e 5.42). Nestes casos, é preciso ter em atenção que em aplicações do tipo da figura 5.38, o tijolo deve ter uma zona de apoio na estrutura resistente de, pelo menos, 2/3 da sua base. Deve servir de complemento a todo este processo, a impermeabilização das fundações e da base do pano interior da parede.

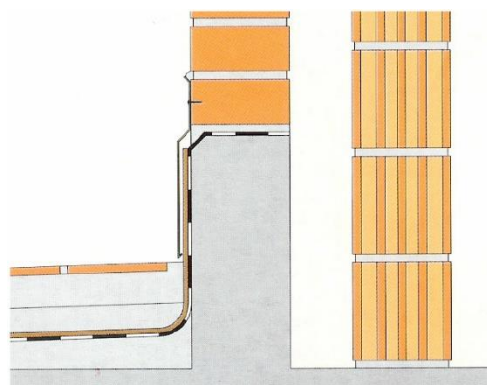
Figura 5.42 - Impermeabilização com saliência na parede [48]

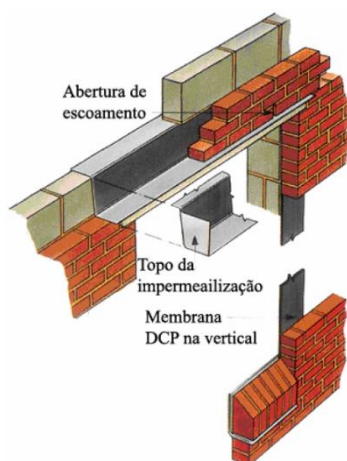
Figura 5.43 – Solução de impermeabilização de vão [48]

À semelhança do que foi descrito no ponto anterior, deve-se aplicar o mesmo tipo de membranas nas aberturas da fachada, como as portas e janelas. A estrutura das portas e janelas deve sempre ser fixa ao pano interior da parede. Tendo em conta o tipo de solução construtiva utilizada, os topos exteriores dos tijolos com face à vista ficam mais ou menos cobertos. Independentemente da quantidade de tijolo que fique protegida, haverá sempre uma parte sujeita à humidade exterior que terá uma ligação ao pano interior. Se esta ligação for feita em argamassa, poderá conduzir a uma ponte de humidade. Para evitar isto, coloca-se uma membrana impermeável no interior da caixa-de-ar, contra a parede exterior, garantindo assim a quebra da referida ponte de humidade. Deve-se aplicar membranas também na parte superior e inferior, como se pode verificar na figura 5.43 e 5.44. Existem outras maneiras de se quebrar estas pontes de humidade, mas devem ser sempre baseados na impermeabilização da ligação entre os dois panos da parede. Em Portugal, não é habitual a aplicação deste tipo de membranas.

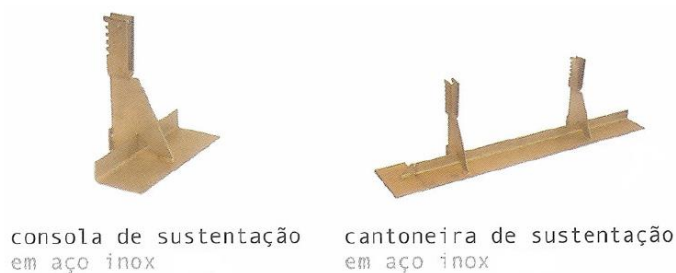
Figura 5.45 – Sistemas de sustentação presentes no mercado nacional [43]

Existem no mercado muitos acessórios próprios para a execução deste tipo de fachadas (figura 5.45).

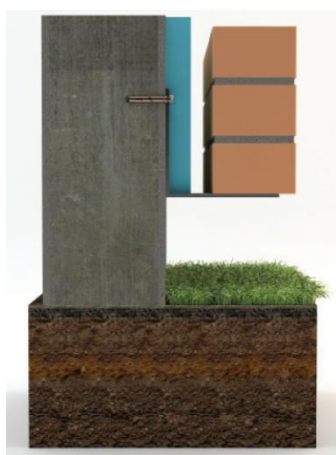
Figura 5.46 – Sistema de fixação na base da fachada [43]

Utilizando as disposições construtivas apresentadas nos pontos anteriores deste capítulo e aplicando estes sistemas de suporte das fachadas, é possível executar-se esta solução de fachada ventilada. A função destes acessórios é absorver parte das tensões que os tijolos situados abaixo suportam, que são devidas ao peso próprio da parede. Estes acessórios devem ser aplicados em edifícios altos e em todos os pisos, independentemente do nível de ventilação da fachada. Deve ser efetuado um cálculo estrutural cuidado para determinar com rigor a quantidade e a disposição destes acessórios.

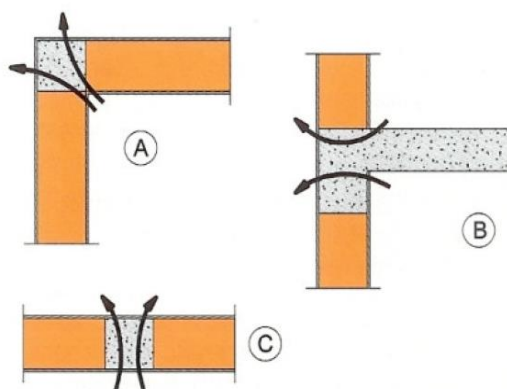
Figura 5.48 – Pontes térmicas mais frequentes [52]

o dia 1 de Dezembro de 2013), as paredes tradicionais de pano duplo de tijolo furado com isolamento térmico no interior deixam de cumprir novas exigências que aquele regulamento inclui, como por exemplo a de “nenhuma zona de qualquer elemento opaco da envolvente, incluindo zonas de ponte térmica plana, nomeadamente pilares, vigas, caixas de estore, pode ter um valor de U (coeficiente de transmissão térmica do elemento da envolvente em $W/m^2 \cdot ^\circ C$), calculado de forma unidimensional na direção normal à envolvente, superior ao dobro do dos elementos homólogos (verticais ou horizontais) em zona corrente” [51]. Os elementos estruturais, como as vigas e pilares necessitam de um tratamento especial, pois o seu U é muito baixo comparativamente ao da alvenaria, devido à aplicação de isolamento térmico naquela. Para isto, é necessário aplicar novas soluções construtivas com o objetivo de melhorar o desempenho térmico dos elementos estruturais das fachadas. Nos casos de paredes em tijolo com face à vista, não há nenhuma alteração devida a este novo requisito, pois o isolamento é colocado continuamente em todo o desenvolvimento da fachada. Esta aplicação contínua do isolamento térmico permite também combater a grande maioria das pontes térmicas existentes nas fachadas. Este assunto das pontes térmicas (figura 5.48) é bastante relevante e ganhou mais atenção no já referido novo RCCTE.

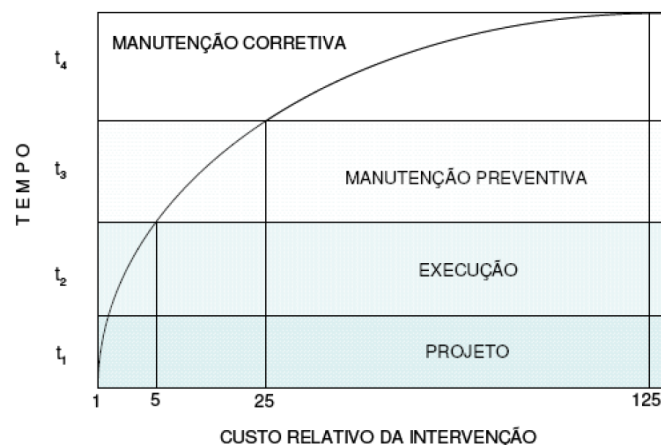
Figura 6.1 – Lei de Sitter (ou lei da evolução dos custos) [57]

Um fator também preponderante na qualidade das construções é o fator económico. A seleção das soluções a utilizar na execução de paredes deveriam ser resultado de uma ponderação consistente tendo em conta, no custo total, o custo de construção, de utilização e de manutenção. O que habitualmente se faz, é considerar apenas o custo de construção e não se tem em conta outros aspetos, como a qualidade da execução e manutenção [56]. Posto isto e para que se consiga um maior ganho económico no custo global de um edifício ao longo do tempo, é fundamental que, na fase de projeto, se tenha em conta todas as medidas que promovam o prolongamento da vida útil ou a durabilidade do edifício. Com o passar do tempo, as patologias que surgem nas fachadas vão-se agravando progressivamente. Como mostra a Lei de Sitter (figura 6.1), quanto mais cedo se realizarem as correções, mais fáceis e mais baratas são.

A análise da figura 6.1 permite concluir que as decisões tomadas que visam o prolongamento da vida útil das fachadas, quando definidas em fase de projeto, incluem um custo bastante baixo. Por outro lado, se aquelas medidas forem postas em prática apenas na fase de execução, o seu custo é cinco vezes

superior, para se alcançar o mesmo tempo de vida útil. No caso das medidas de manutenção preventiva (operações isoladas de manutenção), como pinturas, limpezas, impermeabilizações, entre outras, que se destinam a assegurar condições favoráveis da fachada durante o seu período de vida, podem custar vinte e cinco vezes mais do que se aquelas medidas tivessem sido materializadas na fase de projeto. Por último, quando a fachada já não consegue ter o desempenho para o qual foi concebida, apresentando anomalias evidentes, é necessário efetuar-se reparos ou reforços, o que corresponde à manutenção corretiva. A estes casos está associado um custo cento e vinte e cinco vezes superior do que aquele que seria o custo da implementação destas medidas em fase de projeto. A análise da Lei de Sitter dá para entender a extrema relevância que o projeto tem no que toca a custos, podendo se afirmar que a falta de qualidade ou de informação de um projeto é a maior causa para a existência de desvios entre o custo estimado e o custo final da obra.

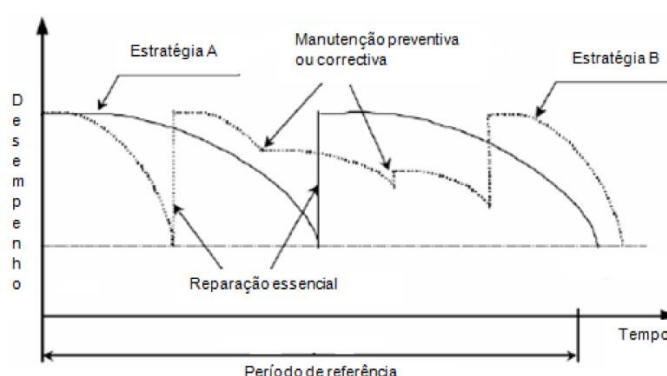
Figura 6.2 – Influência das ações de manutenção na vida útil de uma construção [58]

Estando realizada a análise em termos de custos, interessa também fazer analisar do ponto de vista do desempenho. Para que uma fachada de um edifício consiga atingir o período de vida útil definido em projeto, são forçosamente necessárias intervenções, sejam elas preventivas ou corretivas. A solução para a ação de manutenção mais vantajosa a efetuar depende do estado de degradação da fachada. Pode-se optar por uma intervenção mais profunda logo no início do surgimento dos primeiros sinais de degradação, ou pode-se ir executando operações mais localizadas e menos profundas, mas com intervalos de tempo mais curtos entre si (figura 6.2).

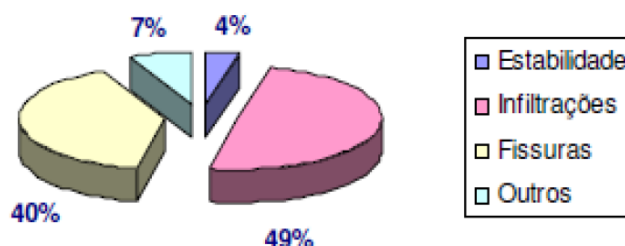
Figura 6.3 – Patologias mais verificadas em paredes exteriores [56]

Os projetos não estruturais, muitas das vezes, não apresentam a qualidade e o rigor que seria desejável. Isto pode dever-se a não lhes ser atribuído o nível de relevância necessário, quer por parte dos projetistas, quer pela entidade licenciadora, em comparação com, por exemplo, o projeto de estruturas. Na figura 6.3 pode-se verificar que as patologias detetadas em paredes exteriores advêm de infiltrações e da existência de fissuras, que é por onde passa para o interior da parede a humidade oriunda do exterior, sendo esta a principal causa de patologias em fachadas.

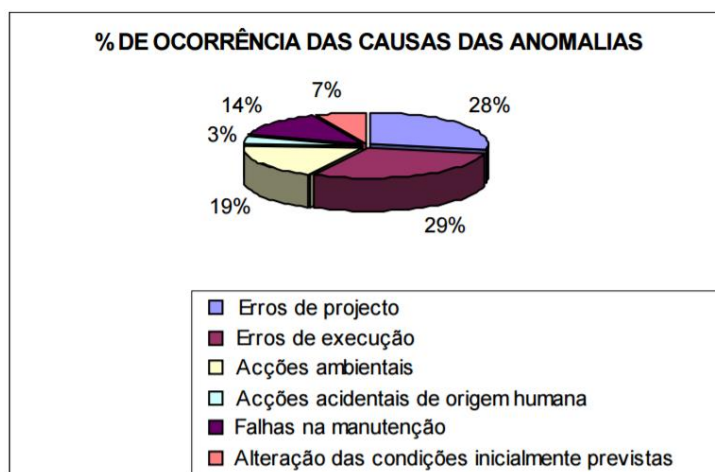
Figura 6.4 – Percentagens das causas de anomalias por grupo [60]

De todas estas causas apresentadas, nem todas se aplicam ao tijolo com face à vista, pois este é um revestimento cerâmico com características diferentes do ladrilho cerâmico comum. Comparando todos estes grupos de causas, os que se verificam mais frequentemente são os erros de projeto e os erros de execução. A figura 6.4 ilustra a divisão aproximada da frequência de ocorrência das causas das anomalias.

As paredes de fachada estão constantemente expostas às ações climáticas, o que explica que tenha uma percentagem de incidência relativamente alta. Os erros de projeto e de execução, que já foram descritos em pontos anteriores, partilham aproximadamente 30% das “culpas” no aparecimento de patologias nas fachadas. As ações acidentais e a alteração das condições iniciais pesam pouco nesta análise, por serem situações verificadas muito pontualmente comparativamente com os outros grupos.

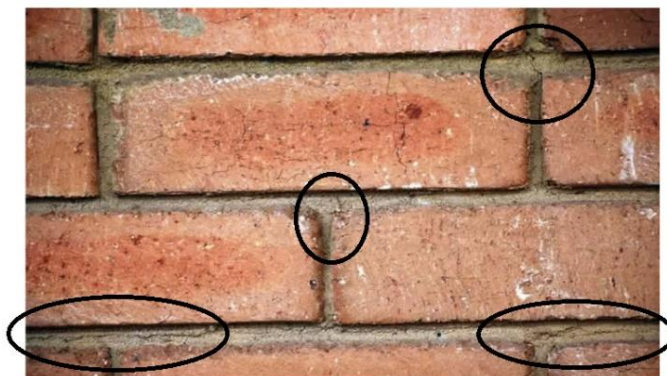
Figura 6.5 – Fissuração de junta [15]

As fissuras nas juntas (figura 6.5) têm duas causas principais que levam à sua ocorrência. Estas causas são o tratamento desadequado no momento da construção, em termos de salvaguarda às condições térmicas e atmosféricas para a execução dos trabalhos, e a aplicação de argamassas impróprias para o efeito, principalmente para se ter um menor custo. Tendo em conta que as juntas representam entre 20% a 25% da área visível da fachada, estas são um elemento relevante na qualidade estética e funcional das fachadas em tijolo com face à vista. A sua execução tem de ser cautelosa, respeitando as indicações dos projetistas e fornecedores.

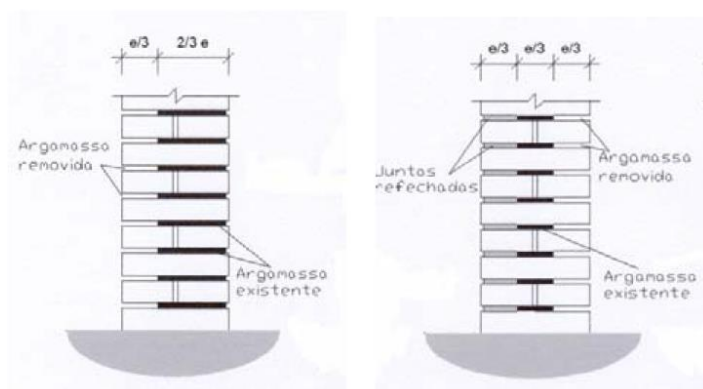
Figura 6.6 – Refechamento de juntas com argamassa. Parede intervencionada apenas num lado (esquerda) e em ambos os lados (direita)

- **Refechamento de juntas com argamassa:** esta técnica consiste em remover parcialmente e substituir a argamassa degradada por outra com melhores propriedades mecânicas e maior durabilidade. Esta técnica de reparação de juntas de argamassa é efetuada da seguinte forma:

- Reposição das juntas. O preenchimento das juntas deve ser efetuado de forma cuidada, realizado com várias camadas de argamassa, desde a zona mais profunda das ranhuras abertas;

- Compactação eficiente das camadas de argamassa para o preenchimento. A seleção da argamassa a aplicar no refechamento é feita em função da sua finalidade e das condições de compatibilidade com o material existente. Se a parede conter um aparelho com cunhas ou calços, estes devem ser repostos, de modo a restaurar as características tipológicas da parede.

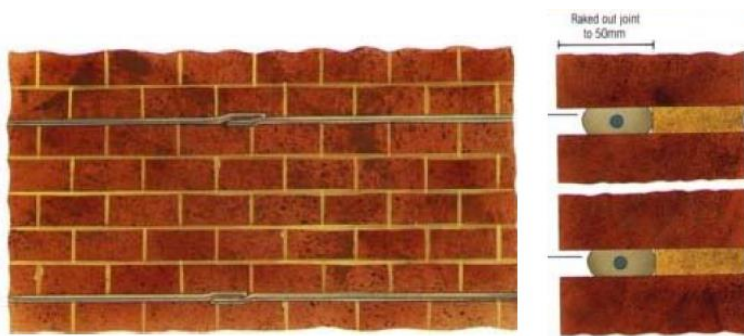
Figura 6.8 – Pormenor do refechamento de juntas com ancoragens expansivas

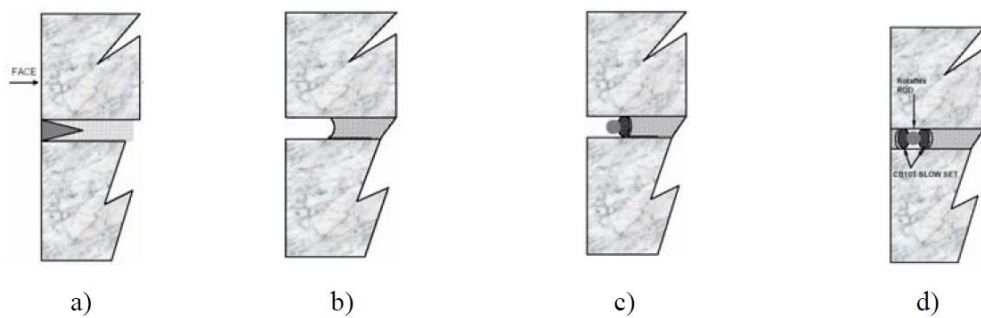
Figura 6.11 – Processo de refecimento de juntas com resina orgânica e armadura

A figura 6.11 ilustra os passos desta técnica de refecimento de juntas e tem a seguinte legenda:

- Junta fissurada;
- Execução de uma ranhura com serra diamante e com uma profundidade de 50% da espessura total da parede;
- Primeira camada de enchimento com resina orgânica e colocação do varão;
- Segunda camada de enchimento com resina orgânica e acabamentos com argamassa hidráulica compatível com a resina.

- **Refechamento de juntas com camada de resina orgânica e armadura:** consiste na remoção parcial da argamassa das juntas, colocação de uma primeira camada de resina orgânica, posterior colocação de armaduras de reforço, nomeadamente aço laminado ou barras FRP, nova camada de resina orgânica, efetuando finalmente o refechamento da junta com argamassas de cal hidráulica, argamassa hidráulica aditivada ou, eventualmente, resinas orgânicas (epóxy, acrílicas ou de poliéster). Esta técnica aplica-se exatamente nas mesmas condições da técnica de refechamento com armadura descrita anteriormente. Pode-se também combinar com pregagens transversais, em casos de possibilidade de instabilização dos paramentos.

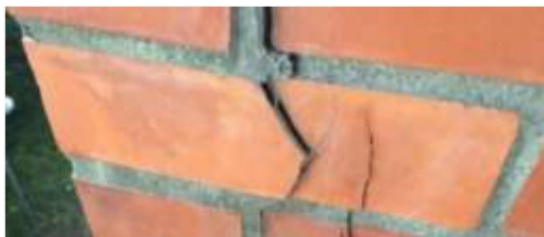
Figura 6.13 – Exemplo de fissuração em tijolo com face à vista [43]

As principais causas para a ocorrência de fissuração nos tijolos (figura 6.13) com face à vista são:

- Expansão anormal do material cerâmico por absorção de água;
- Movimentações e deformações dos elementos estruturais;
- Ausência de reforço dos paramentos em casos específicos de acentuadas variações de cota;
- Inadequadas e/ou ausência de juntas de movimento (ou dilatação).

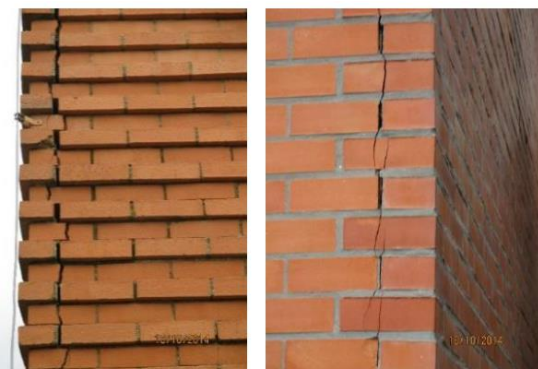
Figura 6.14 – Exemplo de fissuração em cunhais

- Fissuração de cunhais com deslocamento transversal: este tipo de fissuração tem origem, na maioria das vezes, no aspeto da configuração da parede, nomeadamente:
 - Falta de elementos verticais de travamento da alvenaria;
 - Ausência de juntas de movimento;
 - Inexistência de armaduras, a colocar na argamassa das juntas de assentamento.

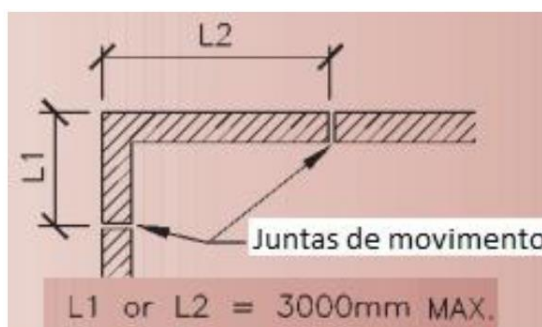
Figura 6.16 – Espaçamento das juntas de movimento em cunhais [42]

As zonas de cunhais devem ser zonas muito pouco deformáveis. Neste local, devem estar previstas juntas de movimento, principalmente no cunhal situado com orientação a Sul-Poente, pois este é o que mais variações térmicas sofre.

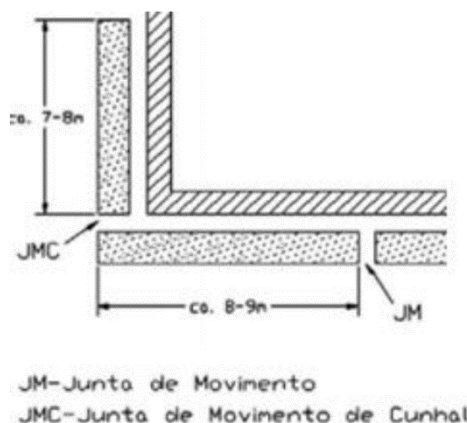
Figura 6.17 – Espaçamento das juntas de movimento em cunhal orientado a Sul-Poente

Quando por algum motivo não é possível a execução de juntas de movimento, o controlo deste tipo de fissuração é realizado através da aplicação de armaduras nas juntas de assentamento a cada três fiadas de tijolo. São dobradas a 90° e com 1,5 metros de braço para cada um dos lados do cunhal. Nestes casos de cunhais, recomenda-se a aplicação de 3 grampos extra por metro linear para além dos 5 já recomendados.

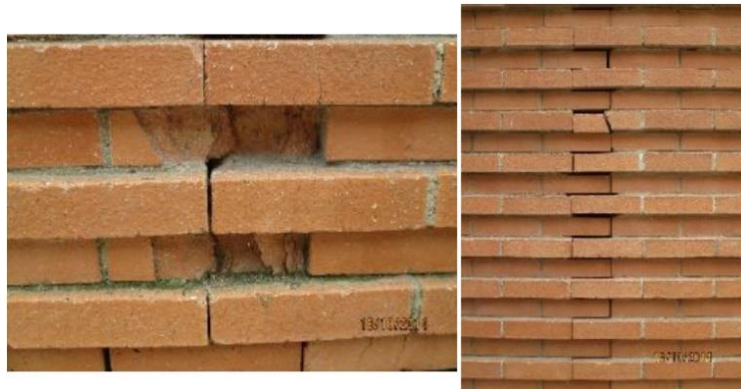
Figura 6.18 – Exemplo de fissuração em pano

- Fissuração de pano de grandes dimensões: a principal causa para a ocorrência deste tipo de fissuração é a ausência ou a inadequação de juntas de movimento, que impede as movimentações naturais de expansão ou de retração do tijolo, devidas à variação do teor de humidade e da temperatura. Este impedimento resulta numa deformação imposta pela tensão

interna excessiva na alvenaria, normalmente com maior expressão na direção horizontal. Nestes casos de ausência de juntas de movimento, a pano não consegue acomodar as suas movimentações, sendo notória a sua fissuração, destacamento e esmagamento de alguns dos tijolos da parede.

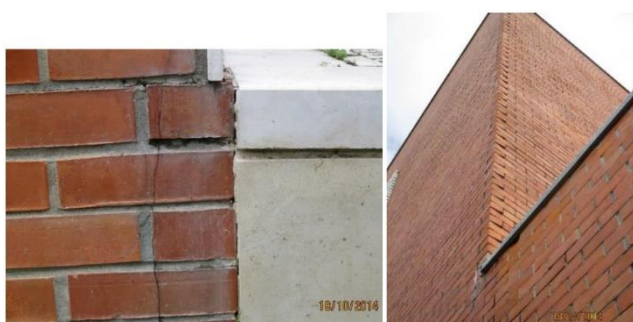
Figura 6.19 – Fissuração na interface de contato de dois materiais (esquerda) e em zona de mudança de cota (direita)

- Fissuração em zona de mudança de cota/alteração de rigidez: em casos de paredes de tijolo com descontinuidades, a fenda ocorre nesta zona de descontinuidade, por causa dos diferentes carregamentos aplicados aos tijolos. Numa zona formada por dois materiais construtivos, a fenda surge na interface, funcionando como resposta às diferentes rigidezes dos materiais, que têm deformações distintas.

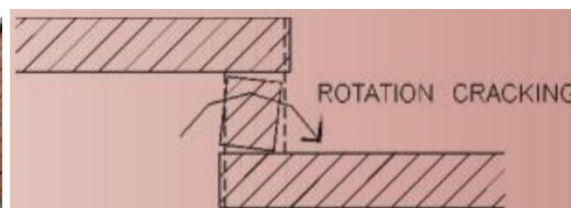
Figura 6.20 – Exemplificação da deformação do tijolo imposta pela descontinuidade [63]

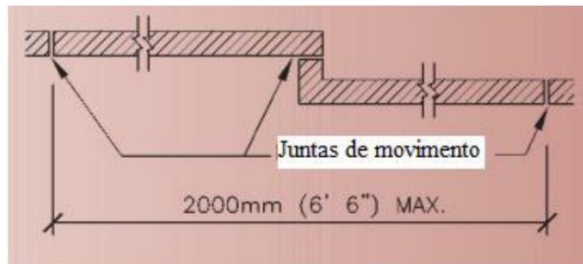
Figura 6.21 – Posicionamento das juntas de movimento em zona de descontinuidade [63]

Deve ser prevista uma junta de movimento vertical sempre que haja uma diferença de cota na base de assentamento de uma parede em tijolo com face à vista, ou a meio de uma parede, em casos onde surja uma descontinuidade de um dos lados. Em casos em que um pano em tijolo com face à vista é adjacente a outro pano constituído por outro material ou com outro acabamento, deve-se também incluir uma junta

de movimento que servirá de elemento de (des)solidarização, devido ao comportamento e rigidezes diferentes dos materiais.

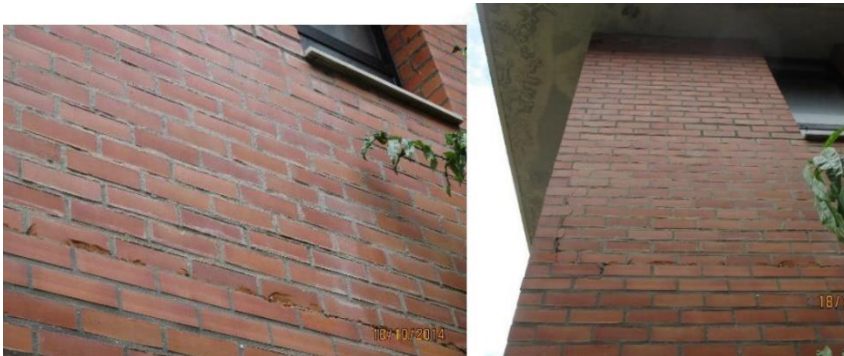
Figura 6.22 – Exemplo de fissuração ao nível do piso

- Deformação excessiva do suporte: verifica-se aos níveis dos pisos, em panos de tijolo com face à vista, com destacamento localizado dos tijolos e degradação dos mesmos. A principal causa para este tipo de fissuração é a correção das pontes térmicas pelo exterior, que leva a que o pano não esteja totalmente apoiado na laje, e que somado ao fato de se usarem tijolos com diferente seção na forra, faz com que esta zona seja mais propícia a tensões indesejáveis. A deformação do elemento estrutural de suporte poderá desencadear fissuração e danificação dos tijolos adjacentes. Edifícios que estão sujeitos a cargas cíclicas também são suscetíveis de ocorrência de uma maior deformabilidade.

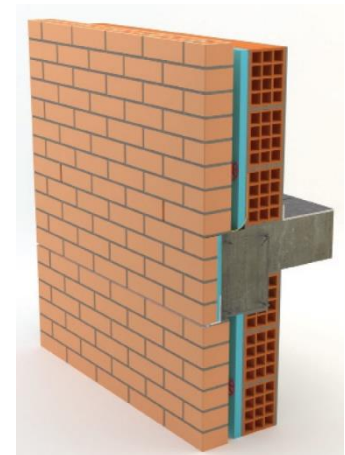
Figura 6.23 – Exemplo de correção de ponte térmica ao nível do piso [43]

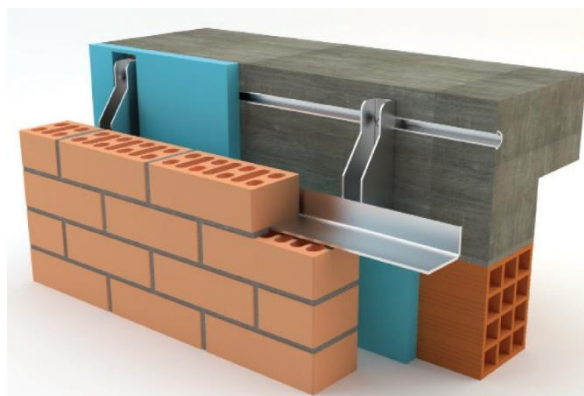
Figura 6.25 – Peça complementar de sustentação do pano exterior em zona de piso [43]

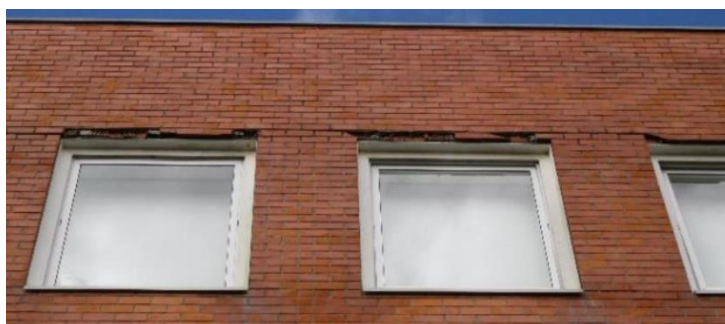
Figura 6.26 – Exemplo de fissuração em zona de vão

- Fissuração em zona de vão: este tipo de fissuração apresenta-se localizada ao nível dos lintéis e ombreiras. Isto acontece porque os vãos são zonas de concentração de tensões, que se intensificam nas ombreiras e nas padieiras. A fissuração ocorrida ao nível das padieiras deve-se à ausência de um lintel, ou de mau dimensionamento deste.

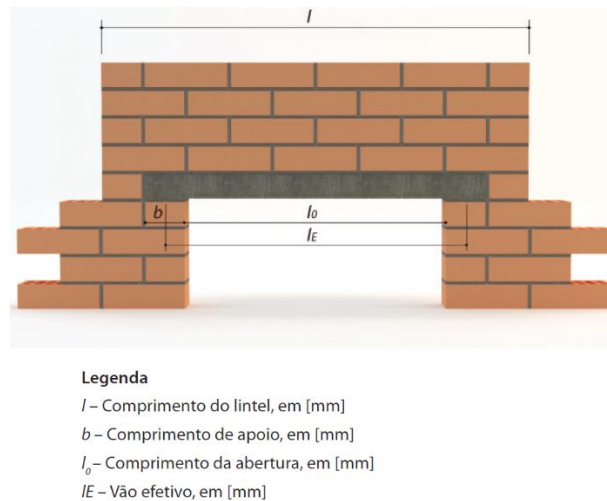
Figura 6.28 – Dimensionamento de um lintel [43]

Esta anomalia é evitada através da construção de um lintel, pois este tem o objetivo de suportar cargas uniformemente distribuídas sobre aberturas, garantindo resistência e pouca deformabilidade. Os lintéis

podem ser pré-fabricados ou executados em obra, podendo ser constituídos por peças cerâmicas armadas ou por suportes metálicos que as suportam. O ponto mais relevante no dimensionamento de um lintel é a entrega dos seus apoios, que deve ser suficiente para a carga dos vãos a vencer. A forma do lintel depende da posição da caixa de estore. A execução de juntas de movimento na periferia destas zonas possibilita a absorção dos esforços a que o vão está sujeito.

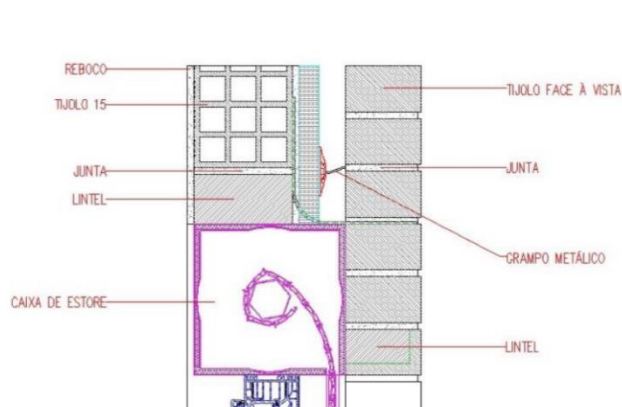
Figura 6.29 – Lintel em vão com caixa de estore [43]

A figura 6.29 é um pormenor executado pela Cerâmica Vale da Gândara e ilustra uma aplicação dupla de lintéis, um situado acima da caixa de estore que serve de apoio ao pano interior de tijolo furado, e outro na terminação da mesma, servindo de apoio ao pano exterior de tijolo com face à vista. O pormenor da figura 6.30, também executado pela Cerâmica Vale da Gândara mostra a aplicação de um lintel metálico com suporte duplo a apoiar o pano exterior de tijolo com face à vista.

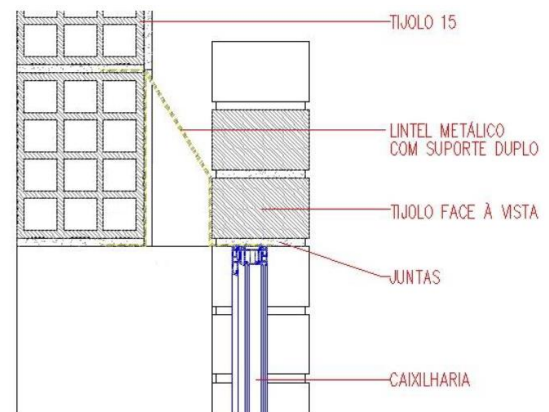
Figura 6.30 – Corte de zona de vão com lintel metálico [43]
